NAZORGPLAN 2024

Stortplaats Schoterroog te Haarlem

Opdrachtgever: Afvalzorg Deponie B.V.
Projectnummer: 210SCH
Kenmerk: AF/LT/31571/BOD
Versie: Definitief t.b.v. sluiting

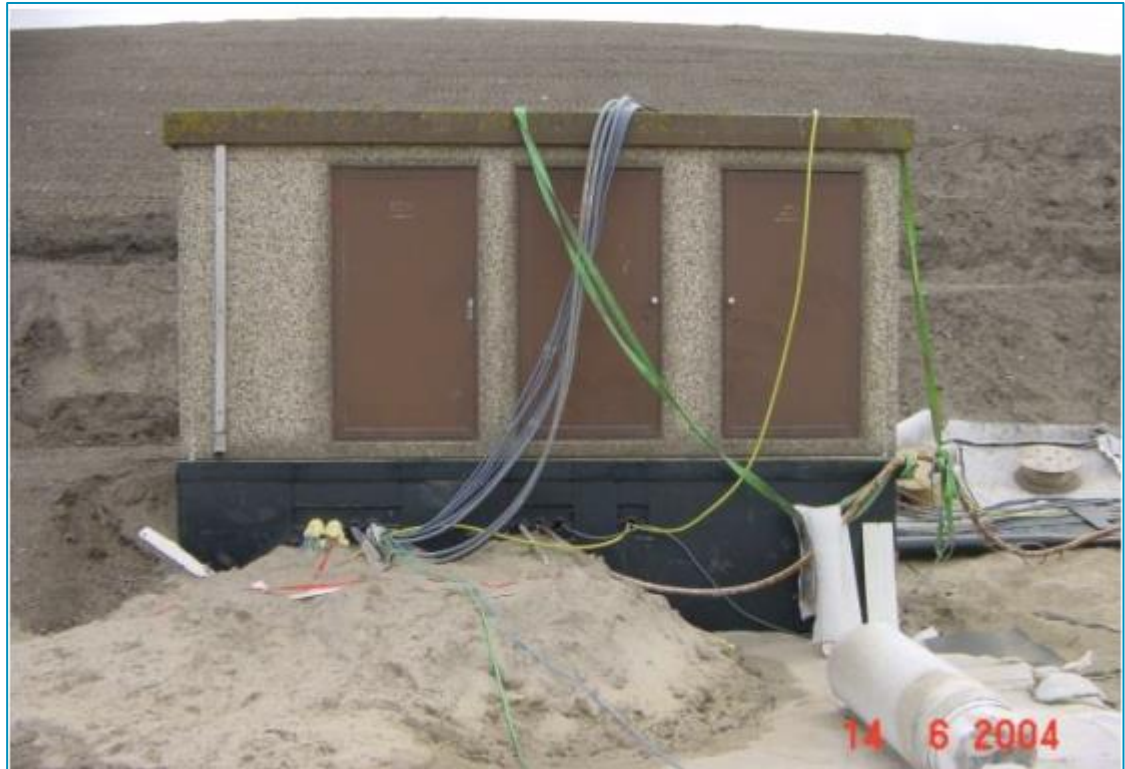
De twee verdeelstations met de elektravoorzieningen van het elektriciteitsbedrijf zijn op dezelfde wijze voorzien van deze HDPE platen. Uit periodieke visuele inspecties bleek dat ter plaatse van de twee verdeelstations HDPE platen aan de fundering van de verdeelstations zijn gemonteerd, ter plaatse van het zuidelijke verdeelstation zijn deze HDPE platen losgekomen. Om vast te stellen of er sprake is van schade is de HDPE-plaat gedeeltelijk vrij gegraven. Hieruit blijkt dat de betreffende plaat geen (essentieel) onderdeel uitmaakt van de afdichtende constructie. Het betreft een losse plaat die de ruimte tussen de HDPE-plaat van de afdichting en de fundering van de verdeelstations afdicht. Op verzoek van de provincie is de kier met een hiervoor geschikte kit in 2024 dicht gekit. In figuur 7 is de constructie rondom de verdeelstations opgenomen.

HDPE-plaat ter plaatse van verdeelstations

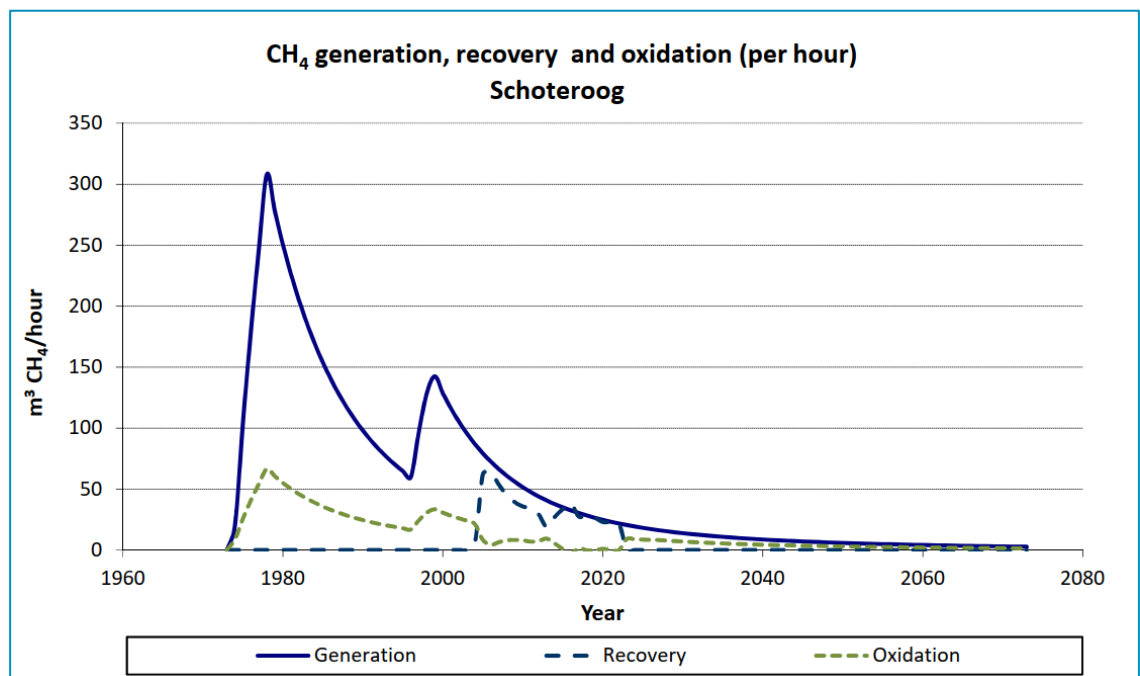
figuur 8

Prognose en werkelijke hoeveelheid gevormde methaan uit stortgas (versie november 2022)

Uit de grafiek is op te maken dat de met het stortgasmodel berekende stortgasvorming (uitgedrukt in m³ CH₄) goed overeenkomt met de onttrokken hoeveelheden in de afgelopen jaren.

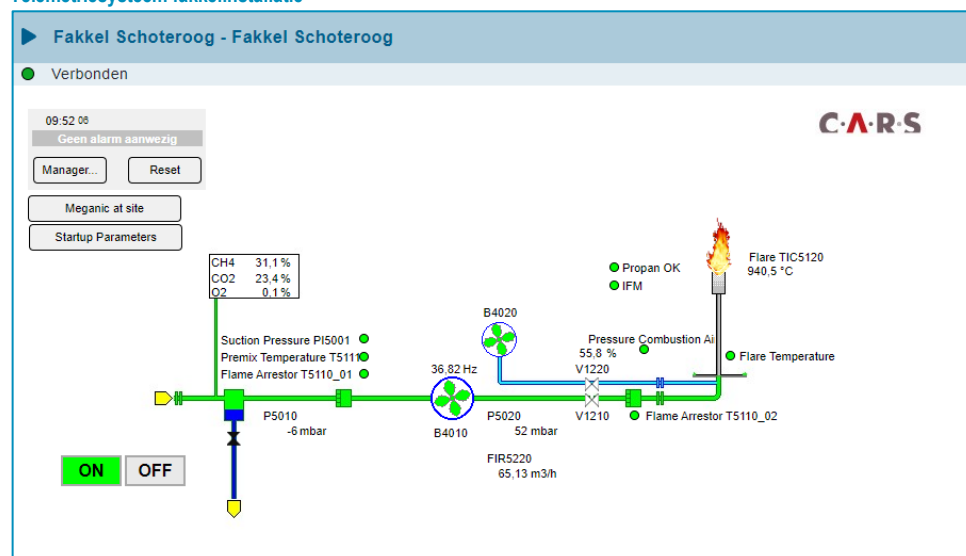
figuur 10

Telemetriesysteem fakkelinstallatie
