Analyse onveilige situaties N201 omgeving Op/Af A4 & Taurusavenue

Provincie Noord-Holland
Directie Beheer en Uitvoering
Ingenieursdiensten Geodata en Innovatie
(IGI)
Houtplein 33
Haarlem

Datum: augustus 2018

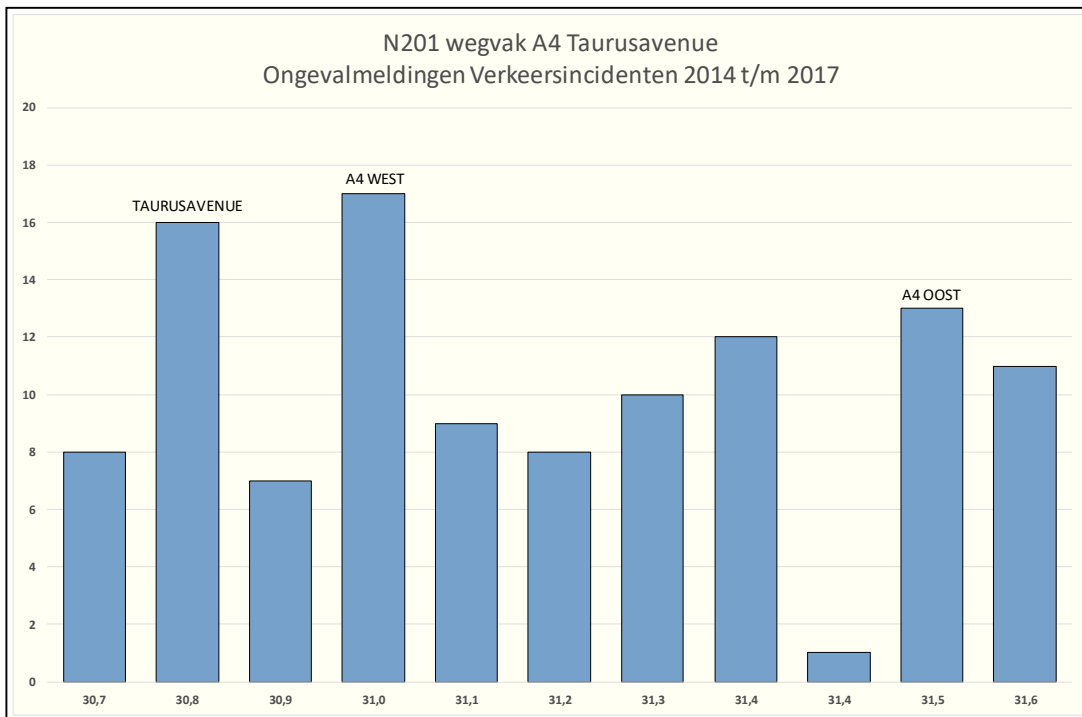
Figuur 4.: Grafiek IM-ongevallen naar hectometrering

Evenals bij de registratie van verkeersongevallen met letsel komt het kruispunt bij de westelijke op/afrit als locatie met het hoogste aantal (17) meldingen naar voren. Verder valt op dat er ook op de Taurusavenue veel IM-ongevallen gebeuren (16).

Voor zover bekend gebeuren de meeste IM-ongevallen met verkeer in westelijke richting (ri. Hoofddorp).

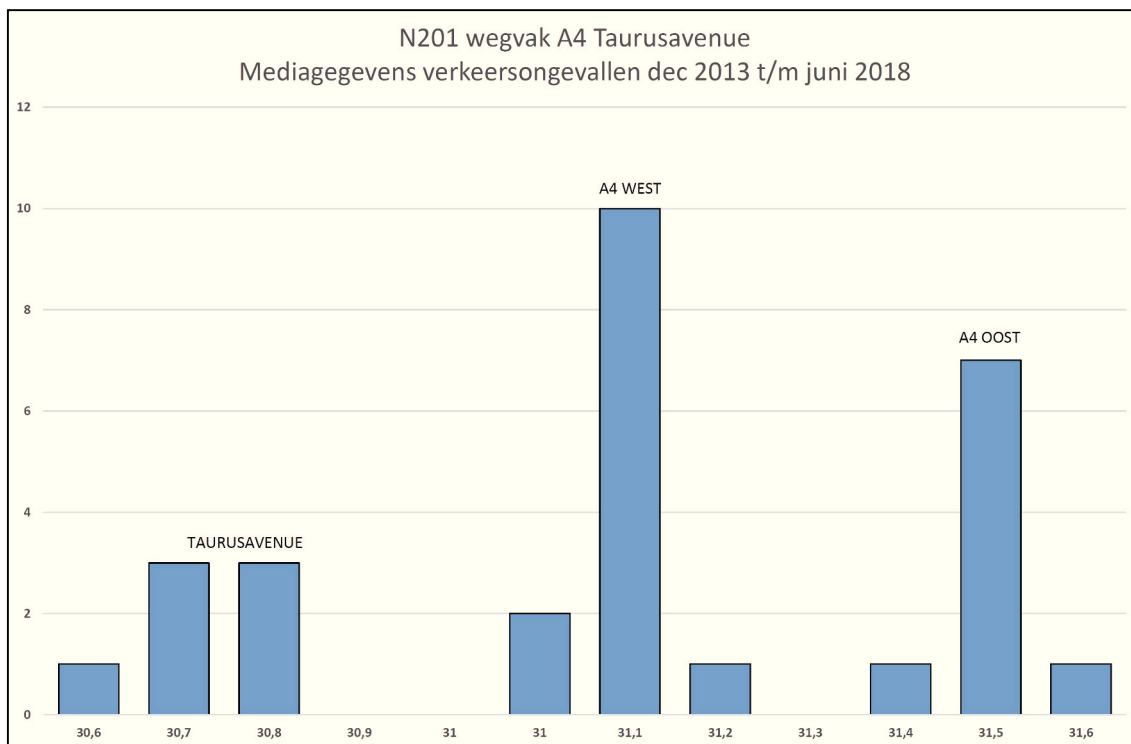
Figuur 6.: Grafiek Mediagegevens naar hectometreering

Ook bij de mediagegevens komt het kruispunt bij de westelijke op/afrit als locatie, met 10 berichten, naar voren als blackspot. Verder zijn ook er een behoorlijk aantal berichten van ongevallen bij de Oostelijke afrit A4. De Taurusavenue komt weinig in de mediaberichten terug. Voor zover uit de berichten valt op te maken gebeuren de meeste ongevallen met verkeer in westelijke richting (ri. Hoofddorp).

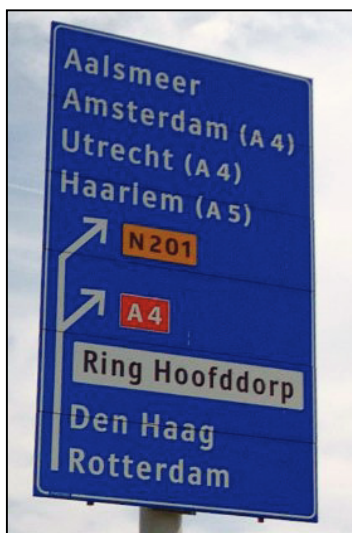
- A. Rijdend op de Taurusavenue krijgt het verkeer bij bord A. de volgende onduidelijke informatie op ANWB bewegbewijzing:
 - De aanduiding “Ring Hoofddorp” kan voor verwarring zorgen

- A4 richting Rotterdam is in rode kleur aangegeven; A4 richting Amsterdam is echter niet in rode kleur aangegeven
- B. De pijlmarkering op de weg komt niet overeen met de informatie boven de weg. De vlaggen van de bewegbewijzing zijn voorzien van pijlen die linksaf (noordwestelijke richting) suggereren voor de richting Amsterdam en Aalsmeer.

- verbeteren en vereenvoudigen bewegbewijzing
- pijlmarkeringen aanpassen op bewegbewijzing
- fysiek onmogelijk maken rijbaanwisselen

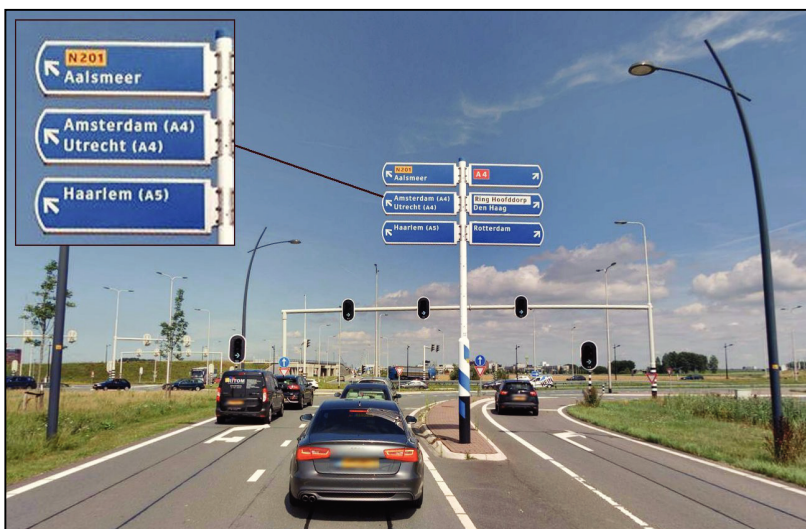
B: bewegbewijzing bij kruispunt Taurusavenue / Hoofddorpdreef

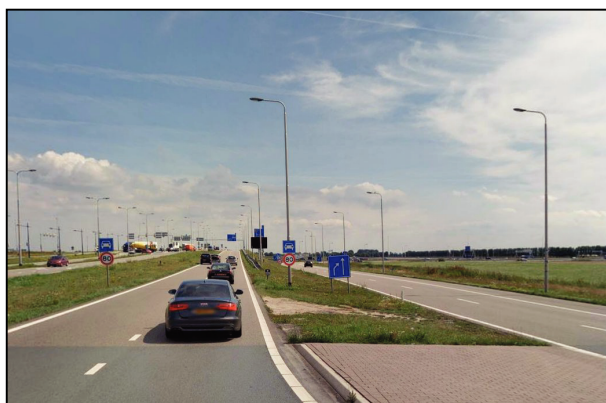
- D. Deze beweging wordt echter ook bewust gemaakt door automobilisten die de route wel degelijk goed kennen en zo tijdwinst boeken als de linkerbanen bij het kruispunt vol staan.

D: via de berm
