Melding Immobil

BUS sanering

1.1 Locatienaam	<input type="text" value="Koogerweg 1, Schoorl"/>			
1.2 Adres	<input type="text" value="Koogerweg"/>	Huisnummer	Huisletter	Toevoeging
		<input type="text" value="1"/>		
	Postcode	Plaats		
	<input type="text" value="1 8 7 1 P T"/>	<input type="text" value="Schoorl"/>

Vastgesteld plaatselijk te dunne deklaag voormalige vuilstort (CBS code: NH.0373.00045).
Ca. 3000 m² opstallen slopen. Deklaag vergroten tot de vereiste 0,50 m.

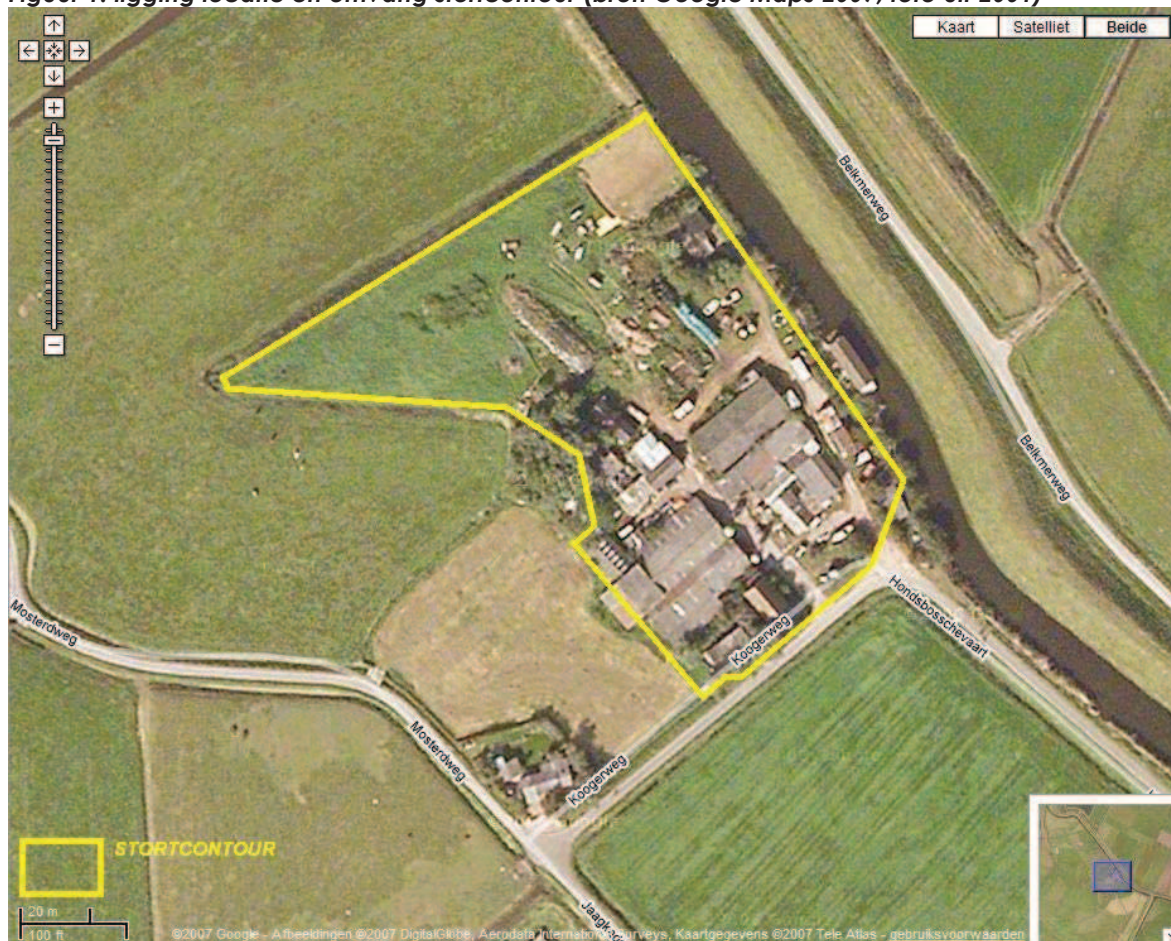
Figuur 1: ligging locatie en omvang stortcontour (bron Google Maps 2007, foto uit 2001)

In figuur 1 is de ligging van de locatie "Koogerweg" te Schoorl weergegeven, waarbij tevens de stortcontour is opgenomen.

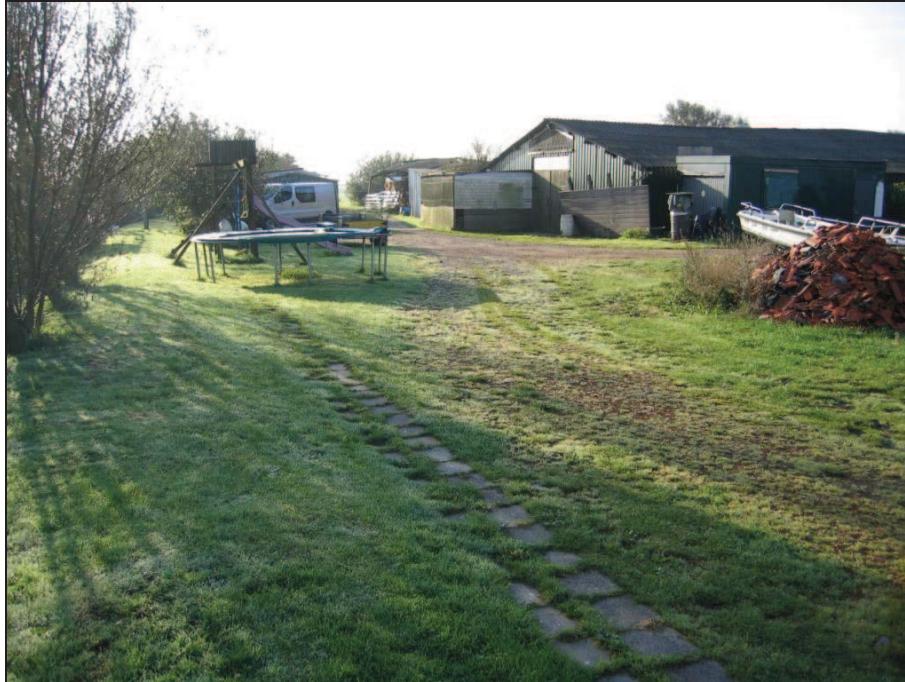
Foto 1: noordoostelijk terreindeel (zichtbaar is één van de schuren/loodsen)

- Op de locatie zijn op het zuidoostelijk terreindeel naast het woonhuis diverse schuren/loodsen aanwezig, waarin landbouwwerktuigen en gereedschappen worden opgeslagen. Buiten op het erf staan ook op diverse plaatsen (landbouw)werktuigen opgesteld (zie foto's 1 en 3);
- er zijn diverse met puin verharde paden tussen de opstallen aanwezig. Ook zijn er enkele met tegels verharde paden. De verharding hiervan is niet aaneengesloten (zie foto's 1, 3 en 4);

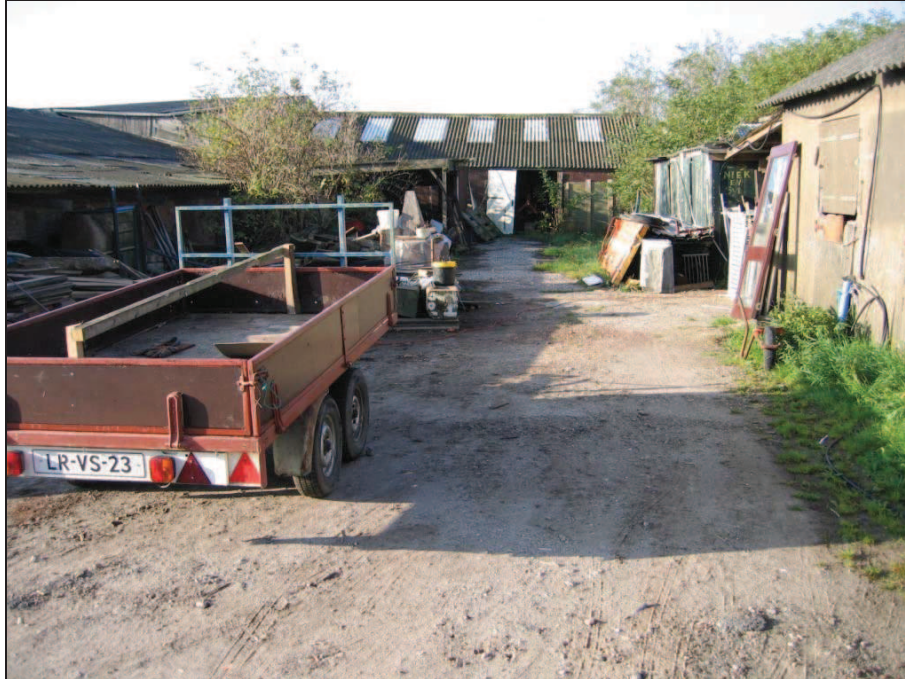
Foto 3: zuidwestelijk deel van de locatie (te zien zijn de diverse schuren/loodsen)

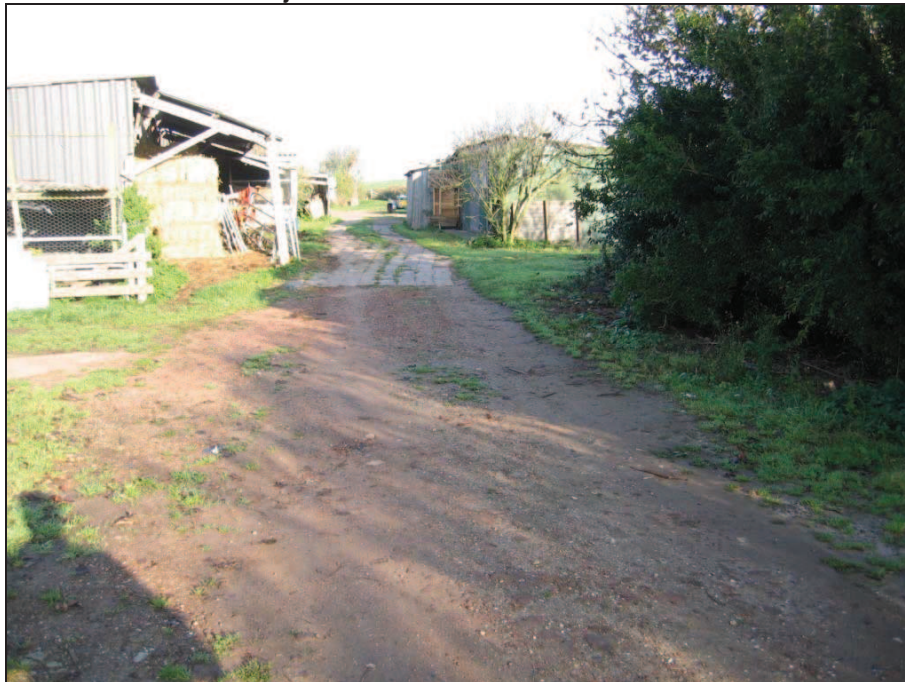
Foto 4: foto zuidoostelijk terreindeel

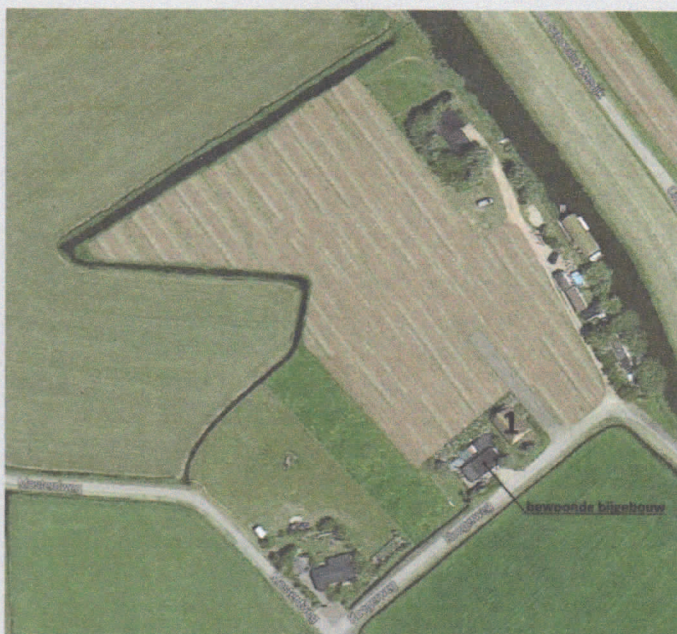
Situatie na sloop opstallen, verwijderen begroeiing, saneren vuilstort en egaliseren (overig) terrein.
(Sloop bewoonde bijgebouw kan plaatsvinden nadat de Raad van State zodanig heeft beslist en het gebouw is verlaten. Ter plaatse van het bewoonde bijgebouw zit geen vuilstort)
