Bijlagenboek 2.1

Vooronderzoek naar het risico op het aantreffen van conventionele explosieven in het onderzoeksgebied: 'Dijkverbetering Amsterdam-Hoorn.'

Maart 2015

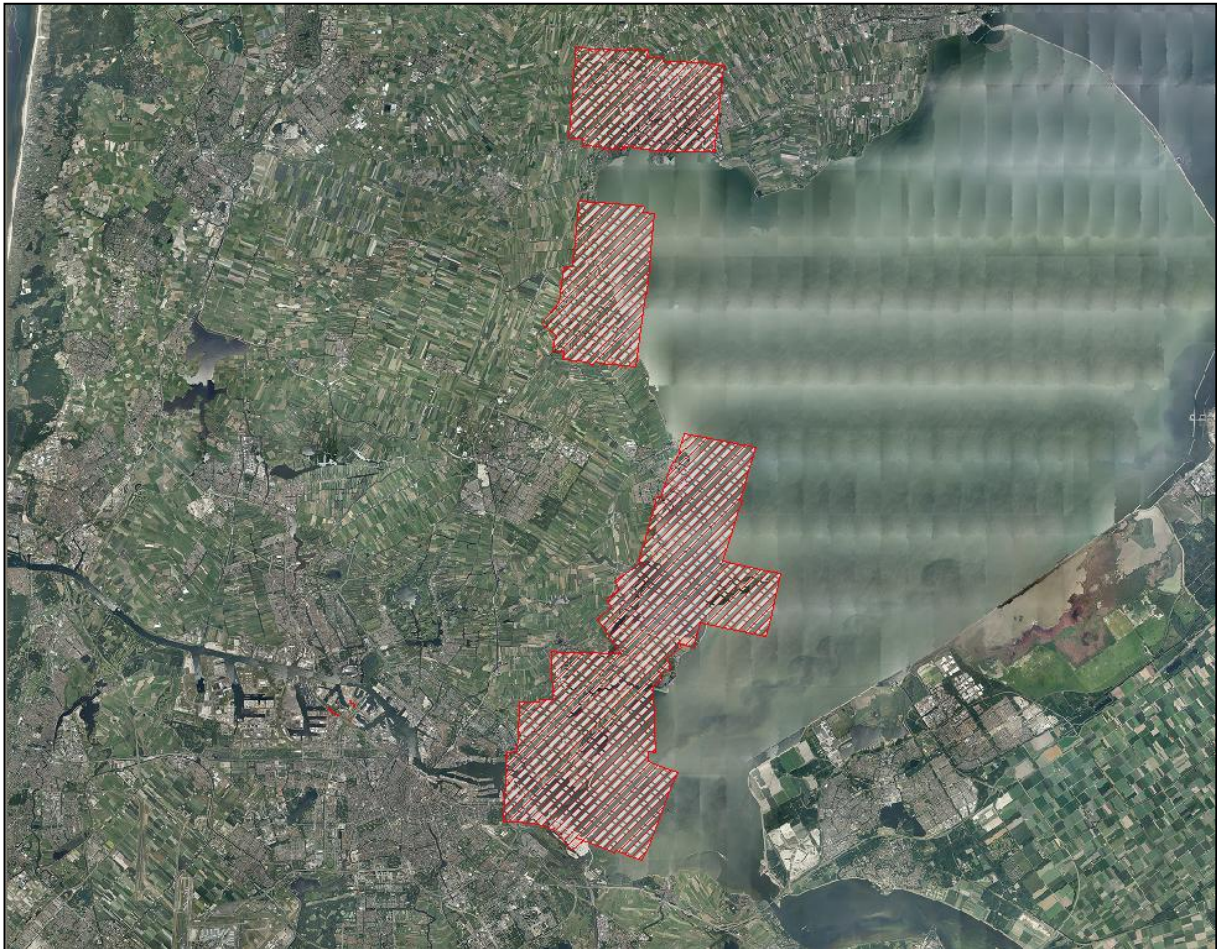
Figuur 4: Luchtfotodekking op basis van beeldmateriaal uit nationale luchtfotoarchieven

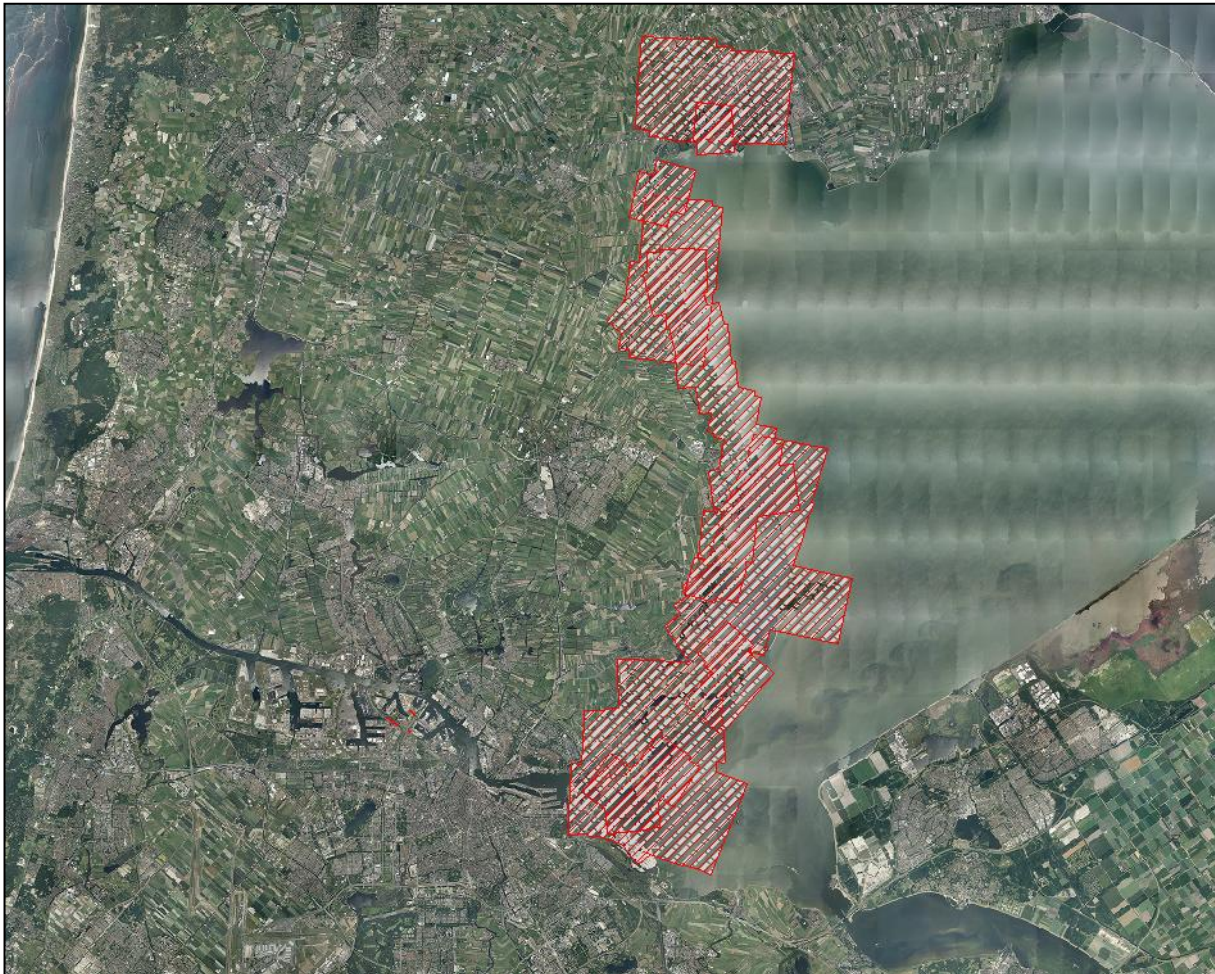
Figuur 6: Totale luchtfotodekking voor dit onderzoek. Enkel van een klein gedeelte dijktracé (nabij locatie De Hulk) bleken geen luchtfoto's voorhanden.

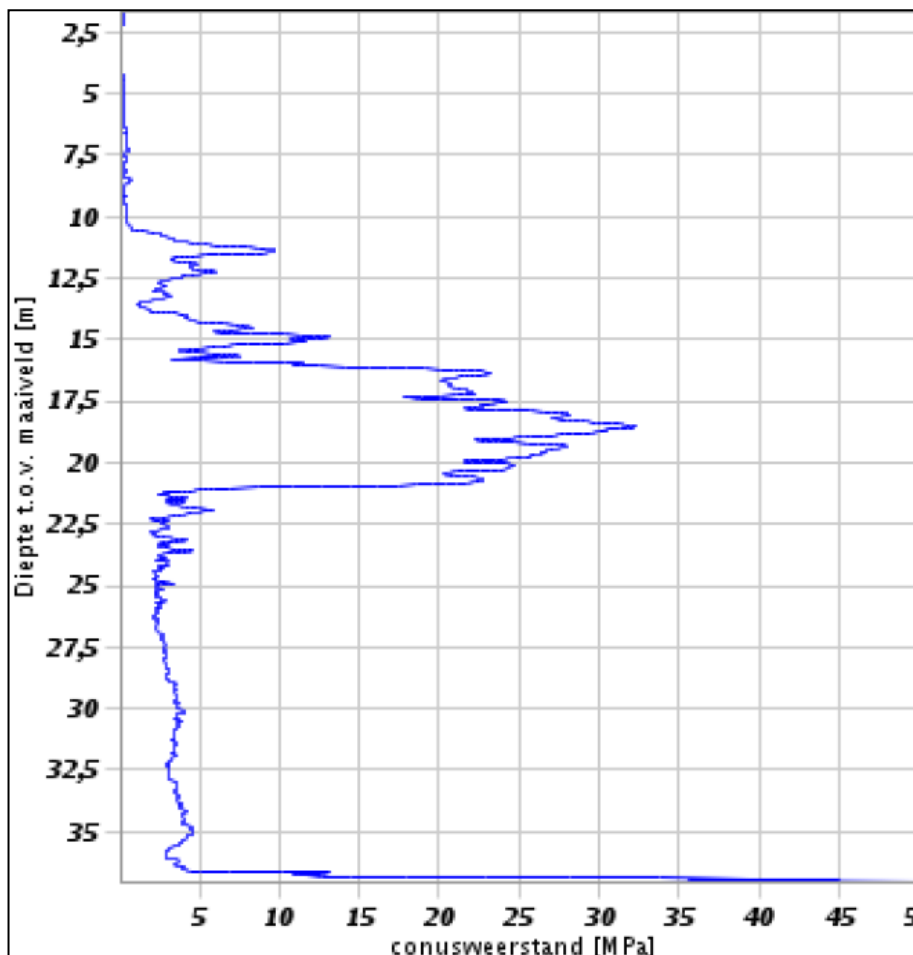
Uit sonderinggegevens in de nabijheid van de Durgerdammerdijk valt af te lezen dat deze zich op ca. 16m -MV bevindt:

Verschijningsvorm	Minimale diepte	Maximale diepte
Afgeworpen	0,00cm -MV	Ca. 16m -MV

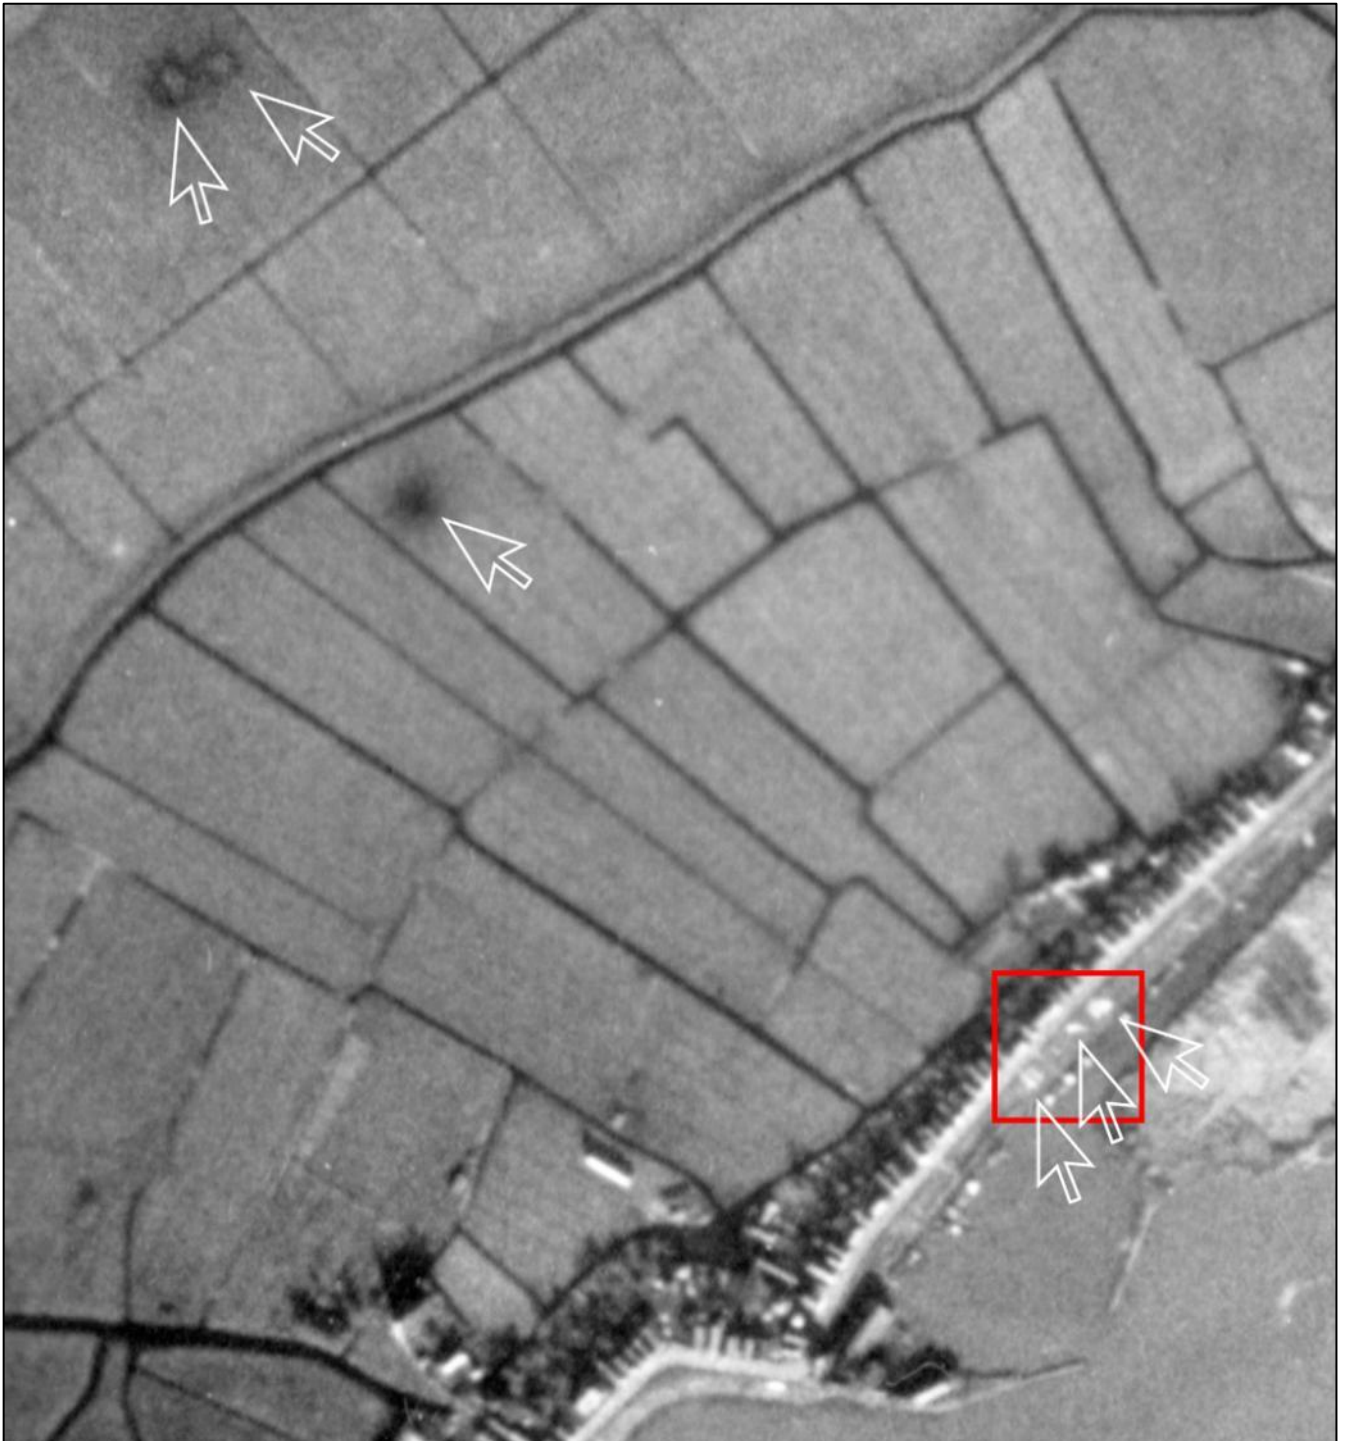
Figuur 8: bodemverstoringen in / nabij de te verbeteren dijk te Durgerdam. Verder zijn bominslagen waarneembaar ten noordwesten van het bebouwde deel. Deze laatstgenoemde inslagen liggen echter te ver van het te onderzoeken dijktracé af om een aantoonbaar risico te vormen.

In de Durgerdammerdijk te Durgerdam bodemverstoringen zijn waargenomen die duiden op inslagen van afwerpmunitie. Deze waarneming wordt ondersteund uit de feitelijke resultaten uit het uitgevoerde archiefonderzoek, waaruit is gebleken dat ter hoogte van de huisnummers 29 en 55 in augustus 1940 afwerpmunitie is neergekomen. Daarnaast zijn in 2003 door de Explosieven Opruimingsdienst nabij huisnummer 103 aan de Durgerdammerdijk een drietal stuks oefenbommen aangetroffen.
