Resultaten stresstest provinciale infrastructuur Provincie Noord-Holland

Provincie Noord-Holland

7 februari 2020 - Versie 2.0

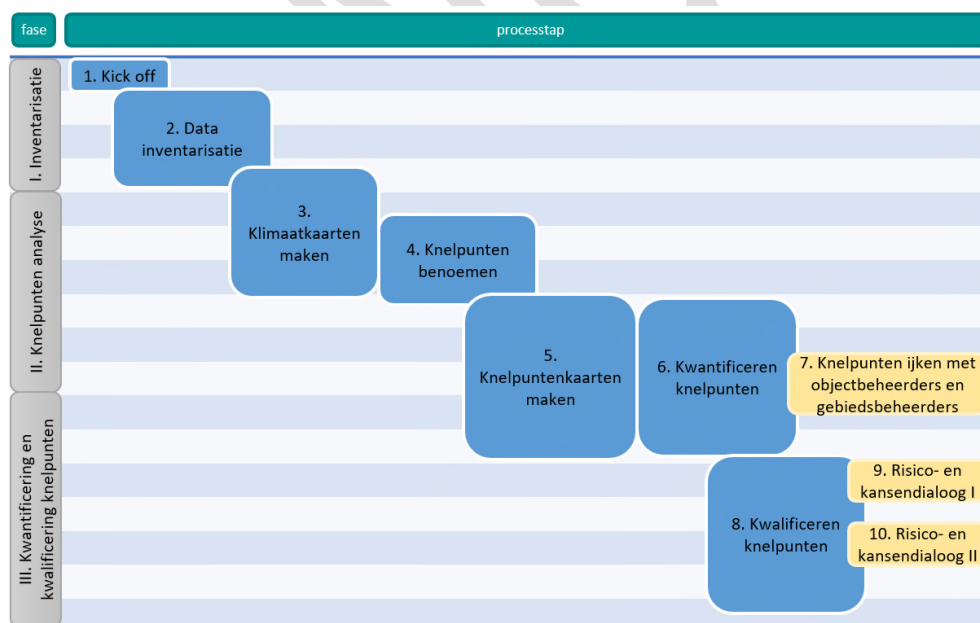
Figuur 1: Processchema fase I, met in grijs de drie delen, in blauw de stappen en in geel de workshops

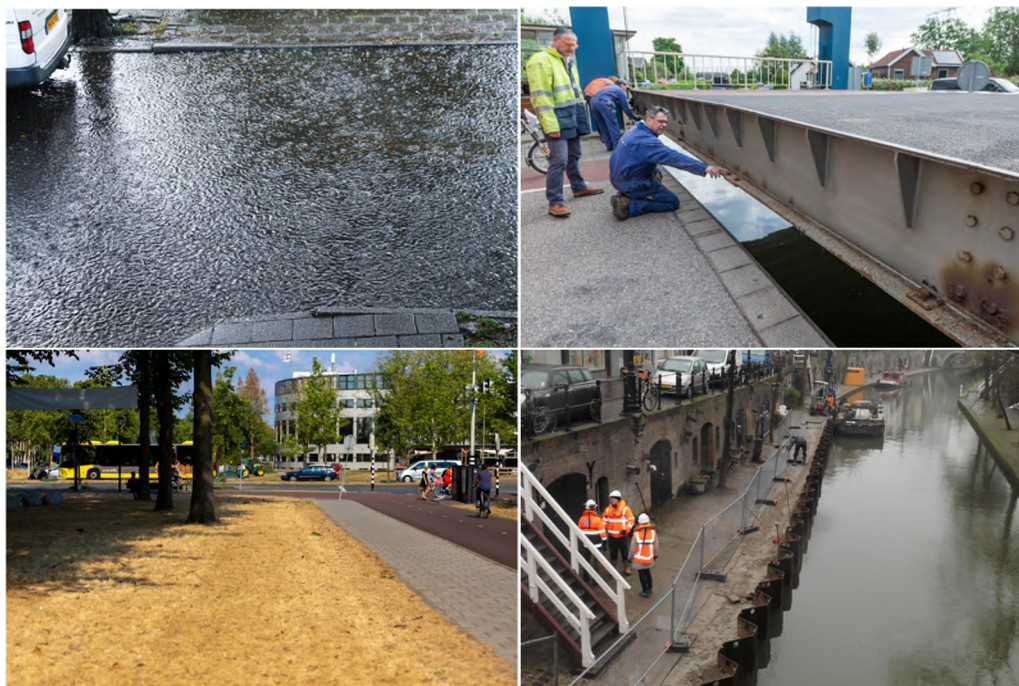
Figuur 2: Voorbeelden van verschillende klimaateffecten op verschillende typen infrastructuur (van rechtsboven met de klok mee; water op straat door extreme neerslag, problemen bij beweegbare bruggen door hitte, verzakte kades door droogte/bodemdaling en uitgedroogde bermen door droogte).

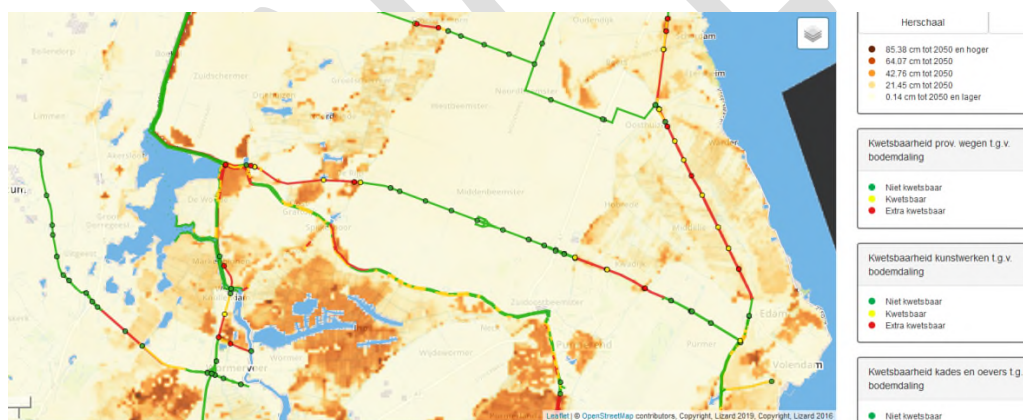
Figuur 4: Bodemdalingskaart met de knelpuntenkaarten voor wegen, kunstwerken en kades en oevers (vaarwegen).

De legenda voor wegen is als volgt opgebouwd:

- Niet kwetsbaar: Bodemdaling van minder dan 2,5 mm/jaar ongeacht maximale snelheid weg
- Kwetsbaar: Bodemdaling tussen 2,5 en 5,0 mm/jaar ongeacht maximale snelheid weg en bodemdaling van meer dan 5 mm/jaar bij wegen met een maximale snelheid tot 50 km/uur.
- Extra kwetsbaar: Bodemdaling van meer dan 5 mm/jaar bij wegen met een maximale snelheid meer dan 50 km/uur.

Als onderlegger kaarten zijn onder bodemdaling ook nog andere relevante kaarten opgenomen zoals de locatie van hoofdgasleidingen, de type kunstwerken, kades, en verharding wegen, verkeersintensiteit van de provinciale wegen en bomen.

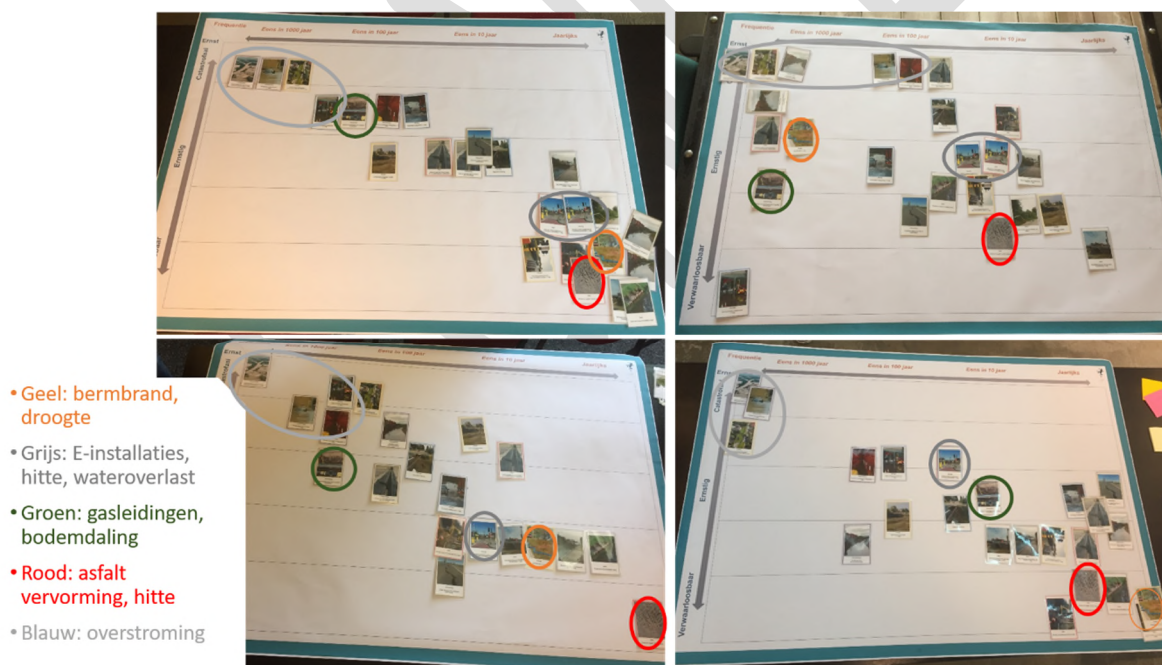
Figuur 10: Overzicht uitkomsten risicomatrixspel.

Bermbranden daarentegen worden vrij verschillend ingeschat. Hier draait het deels ook om welke gevolgen worden meegenomen; hoeveel lang duurt de verwachte stremming, wat is de schade aan de natuur?

Voor schade aan gasleidingen geldt dat er met name verschillend wordt gedacht over de frequentie waarmee het fout mag gaan; tussen de eens in de tien jaar en eens in de 1000 jaar. Waarbij de ernst rondom de as van 'ernstig' wordt ingeschat. De stakeholders gaven aan dat het hierbij o.a. afhangt van om wat voor een leiding het gaat; een hoge druk hoofdtransport leiding of ook kleinere leidingen? En gaat het echt fout (bijv. met een explosie en veel vervolgschade) of niet?
