NAZORGPLAN 2024

Stortplaats Schoterroog te Haarlem

Opdrachtgever: Afvalzorg Deponie B.V.
Projectnummer: 210SCH
Kenmerk: AF/LT/31571/BOD
Versie: Definitief t.b.v. sluiting

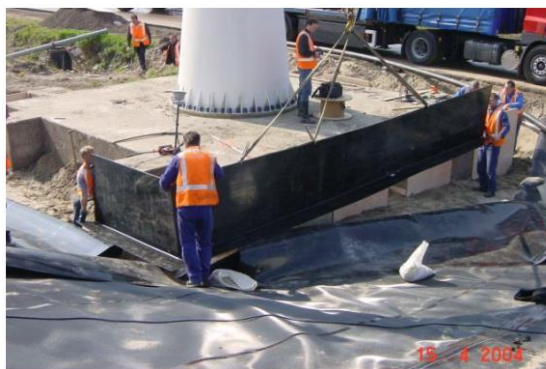
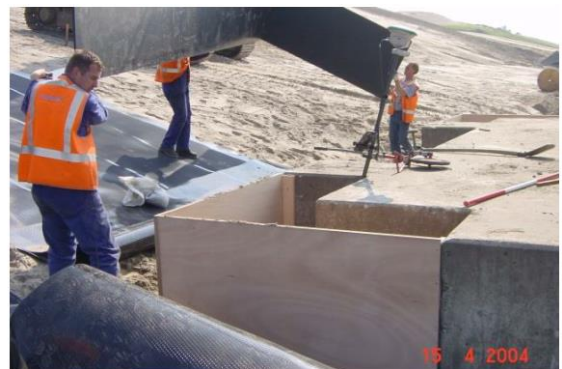
figuur 6

Constructie rondom windmolens

Bevestigen HDPE-platen rondom fundering windmolens

De binnenzijde werd later opgevuld met beton

De windmolens en de trafostations geven in de nazorg meer aandacht en risico's omdat de bovenkant van de fundering deel uitmaakt van de bovenafdichting die door de provincie ten allen tijden waterdicht moet worden gehouden inclusief de kosten hiervoor. De provincie is voornemens om met de eigenaar hierover afspraken te maken.

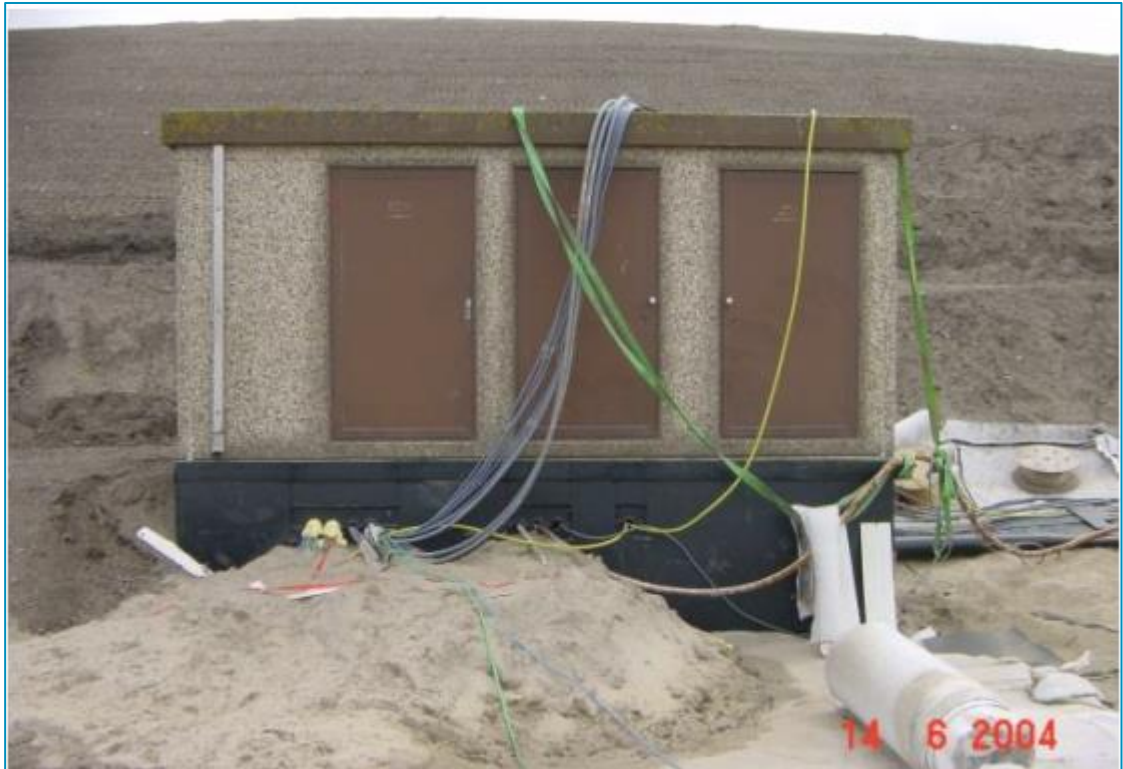
De twee verdeelstations met de elektravoorzieningen van het elektriciteitsbedrijf zijn op dezelfde wijze voorzien van deze HDPE platen. Uit periodieke visuele inspecties bleek dat ter plaatse van de twee verdeelstations HDPE platen aan de fundering van de verdeelstations zijn gemonteerd, ter plaatse van het zuidelijke verdeelstation zijn deze HDPE platen losgekomen. Om vast te stellen of er sprake is van schade is de HDPE-plaat gedeeltelijk vrij gegraven. Hieruit blijkt dat de betreffende plaat geen (essentieel) onderdeel uitmaakt van de afdichtende constructie. Het betreft een losse plaat die de ruimte tussen de HDPE-plaat van de afdichting en de fundering van de verdeelstations afdicht. Op verzoek van de provincie is de kier met een hiervoor geschikte kit in 2024 dicht gekit. In figuur 7 is de constructie rondom de verdeelstations opgenomen.

HDPE-plaat ter plaatse van verdeelstations

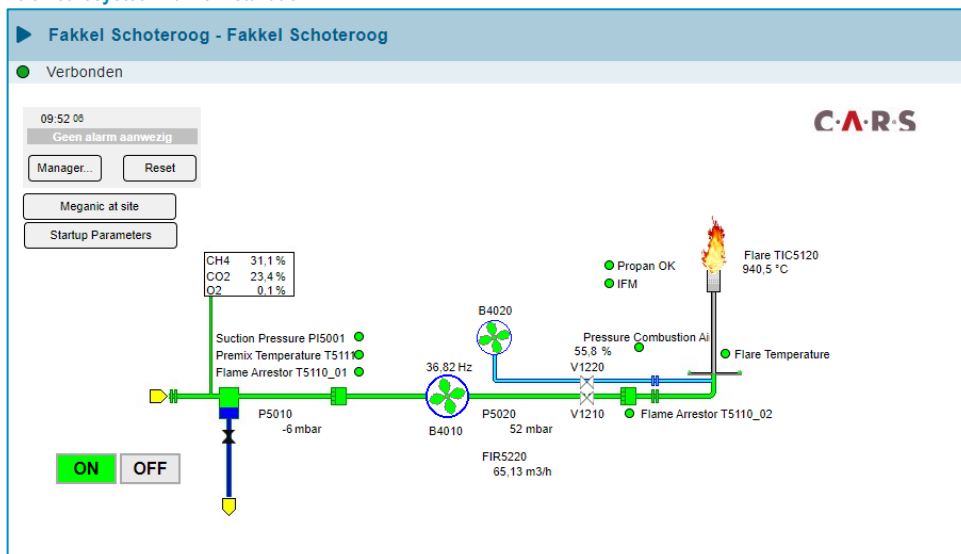
figuur 10

Telemetriesysteem fakkelinstallatie

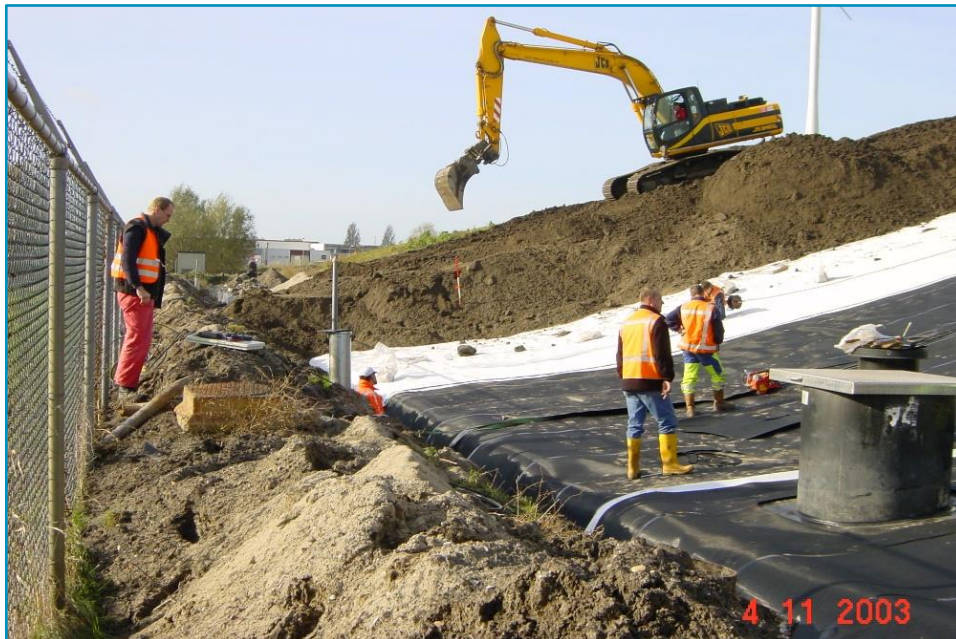
figuur 11

Foto met deepwell 21, geen kabel en leidingen boven de folie

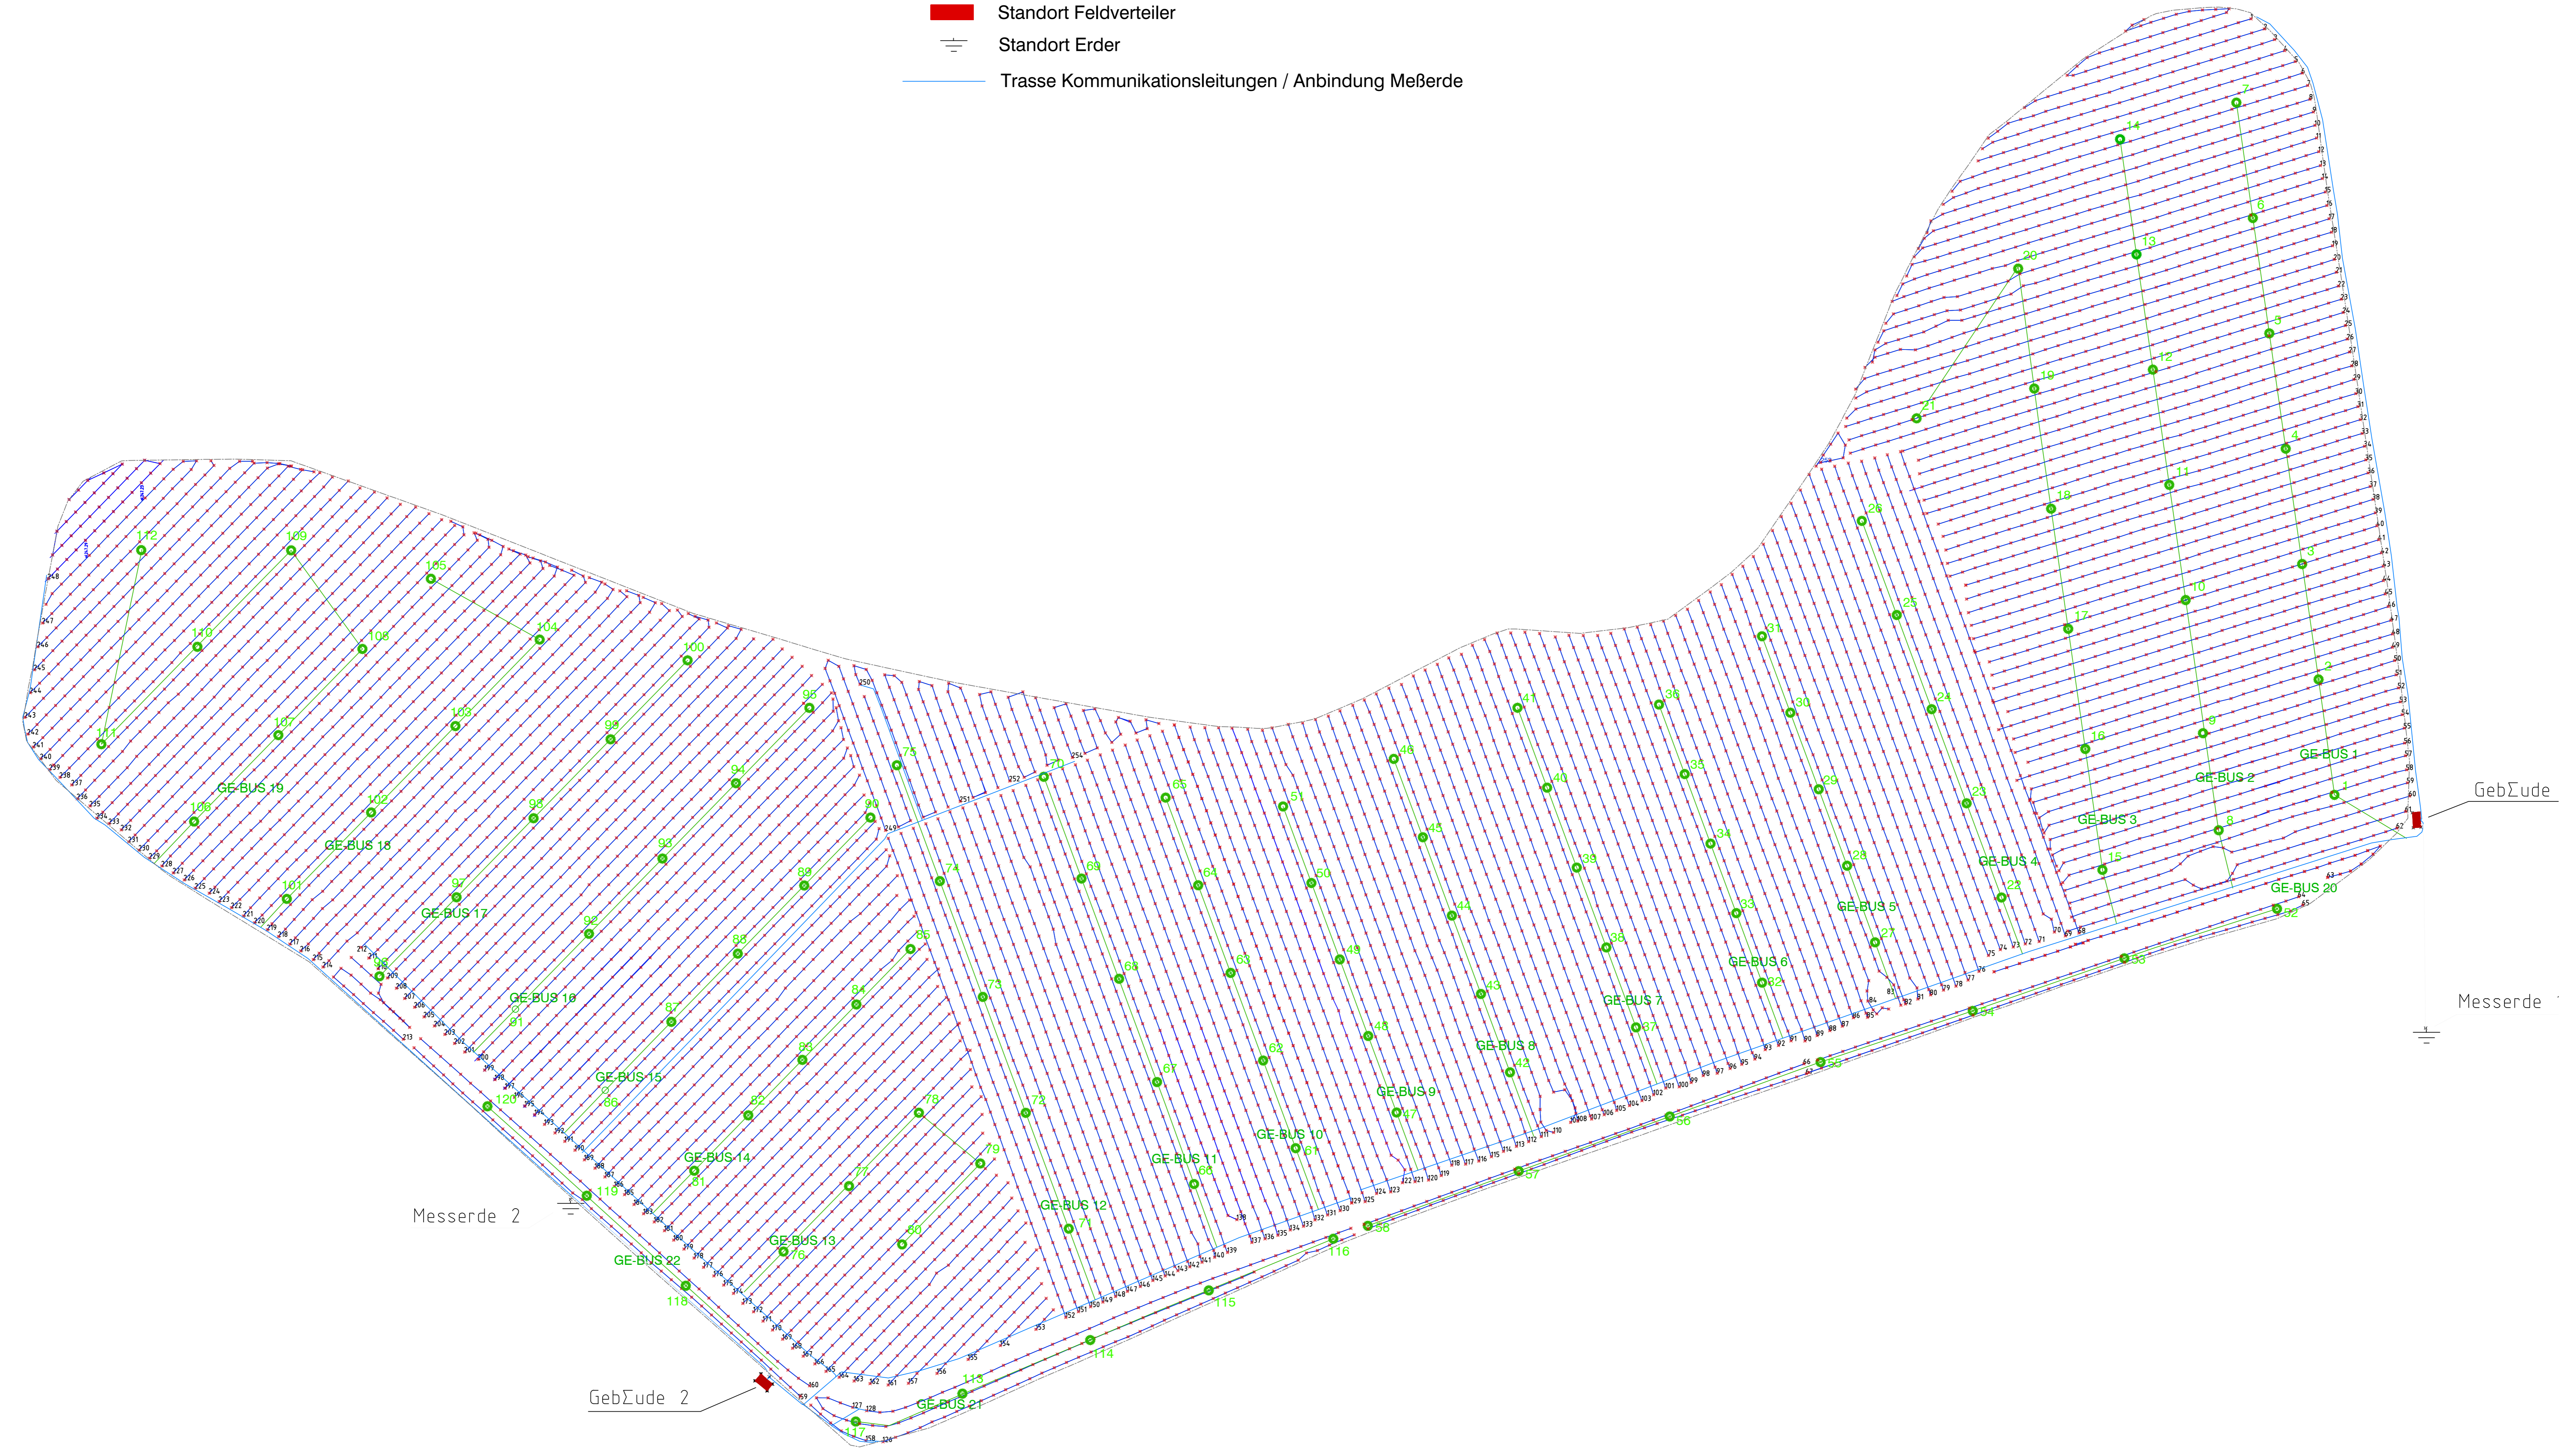
TEKENING H

Geollogger

- ✱✱✱ Dichtungskontrollsystem GEOLOGGER; Trasse der Multipunktlinearelektroden (MPLE)
- Lage Gegenelektrodenbusleitung + Anbindung über NYY-J 5/7 x 1,5 RE
- Standort Feldverteiler
- ⊕ Standort Erder
- Trasse Kommunikationsleitungen / Anbindung Meßerde

<small>Avalzorg Deponie BV Meesterterfseidon 301, 2010 JJ Haarlem</small>		
Titel: DICHTUNGSKONTROLLSYSTEM GEOLOGGER				
Maßstab: 1 : 1000 EDV: G 6030-BP-001-schoteroog		Plan: Verlegebestandsplan DKS GEOLOGGER

De werking van de bovenafdichting wordt actief gecontroleerd via lekdetectie (Geologger) en is in plaats van de minerale laag toegepast. De 'zekerheid' op afdichting die de minerale laag geeft is overgenomen door het lekdetectiesysteem. De bovenafdichtingsconstructie van folie met lekdetectie wordt als een gelijkwaardig alternatief voor een referentieafdichting volgens de Richtlijn Dichte Eindafwerking (VROM, 1991) beschouwd als ook blijvend regelmatig lekdetectiemetingen uitgevoerd worden en gemeten lekkages binnen 10 dagen worden gerepareerd. Van het product Geologger is de gelijkwaardigheid door BOOG geaccepteerd.
